**STATEK EL FARO (O.N. 561732)
ZATONIĘCIE I STRATA STATKU
Z ZAGINIĘCIEM 33 OSÓB, KTÓRE ZOSTAŁY UZNANE ZA ZMARŁE,
NA PÓŁNOC OD ACKLINS I CROOKED ISLAND, BAHAMY,
1 PAŹDZIERNIKA 2015 R.**

RAPORT KOMITETU MORSKIEGO

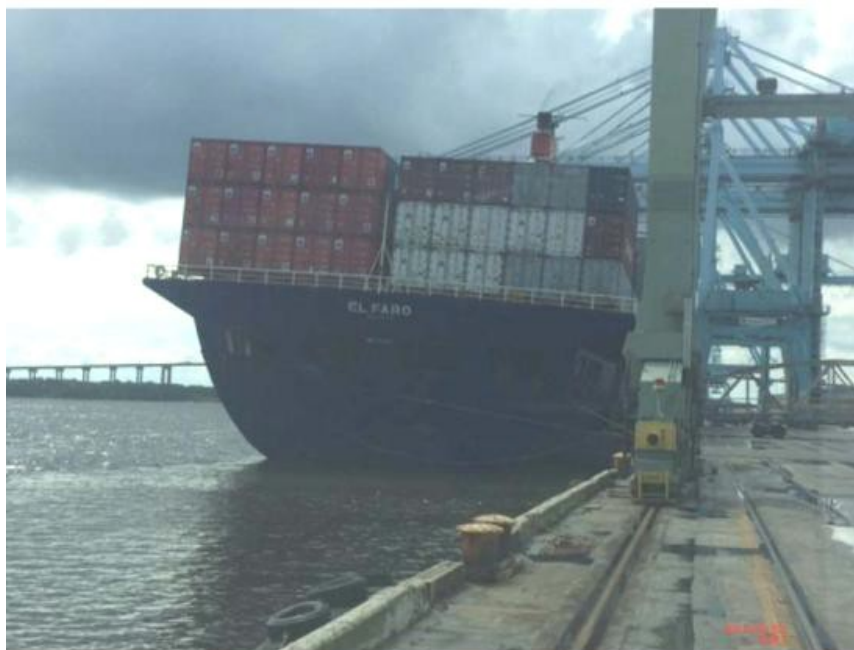
Ilustracja 3. Zdjęcie zrobione przez Kierownika Terminala TMPR w dniu 29 września 2015 r., pokazujące przechylenie prawej burty o 4 stopnie podczas operacji załadunku przed wyruszeniem

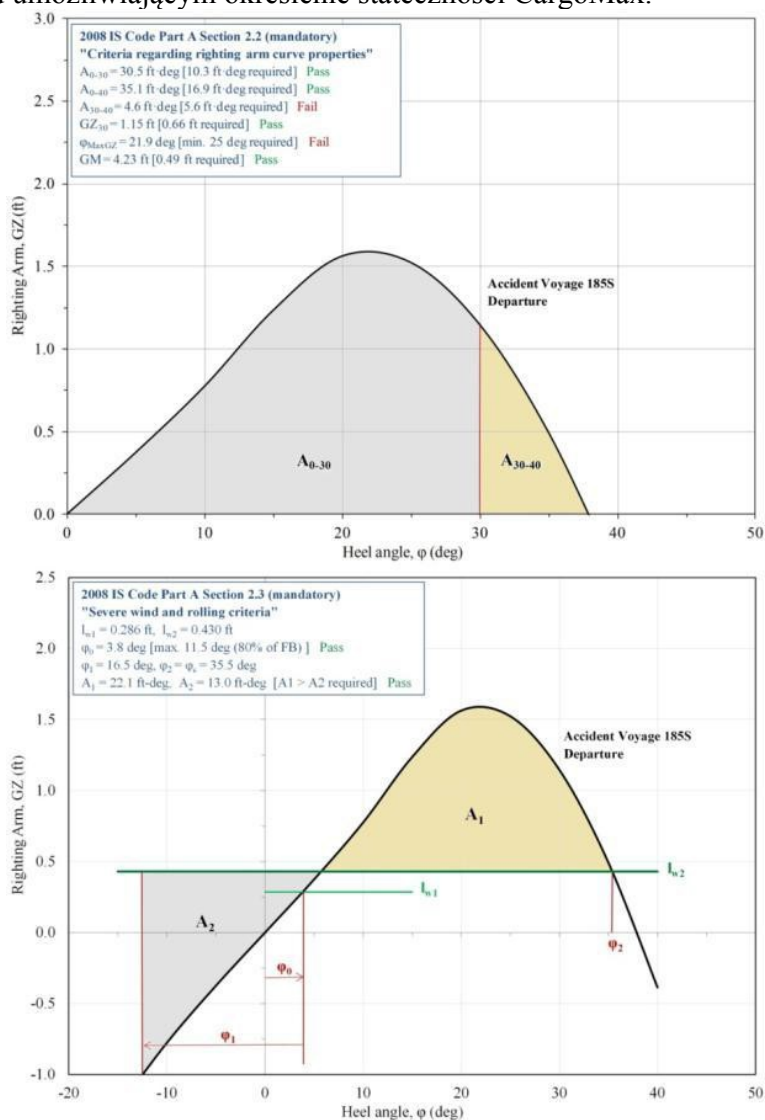
Przy obsłudze i załadunku przed feralnym rejssem stateczność EL FARO nie spełniałaby kryteriów stateczności dla nowego statku towarowego, gdyż statek ten nie spełniał kryteriów ramienia prostującego dla nowych statków towarowych ze względu na ograniczoną dostępną przestrzeń (energia prostująca) powyżej 30-stopniowy kąt przechyłu i niewystarczający kąt maksymalnego ramienia prostującego (patrz Ilustracja A z Arkusza Ilustracji).⁸⁰ Aby wypełnić wszystkie kryteria stateczności w stanie nieuszkodzonym zawarte w części A Kodeksu IS z 2008 r. przy zanurzeniu pod pełnym obciążeniem, wymaganą minimalną wartością GM byłoby w przybliżeniu 6,8 stóp (ok. 207 cm.), czyli o 2,5 stopy (76,2 cm) więcej niż GM w rzeczywistych warunkach pod obciążeniem podczas feralnego rejsu. Jednak punkt 2.2.3 Części A Kodeksu IS z 2008 r. stanowi, że „można zastosować alternatywne kryteria na podstawie równoważnego poziomu bezpieczeństwa jeśli zostanie uzyskane zatwierdzenie administracji”, jeśli uzyskanie kąta o szerokości 25 stopni dla maksymalnego ramienia prostującego „nie jest wykonalne”. W ten sposób, Straż Przybrzeżna może dopuścić rozluźnienie kryteriów ograniczających dla minimalnego kąta maksymalnego ramienia prostującego (25 stopni) dla nowych statków towarowych w indywidualnych przypadkach.

Ilustracja 22. Zastosowanie kryteriów ramienia prostującego Kodeksu IS 2008 do warunków załadunku przed wypłynięciem statku. (Źródło: Ilustracja 5-8 raportu MSC)

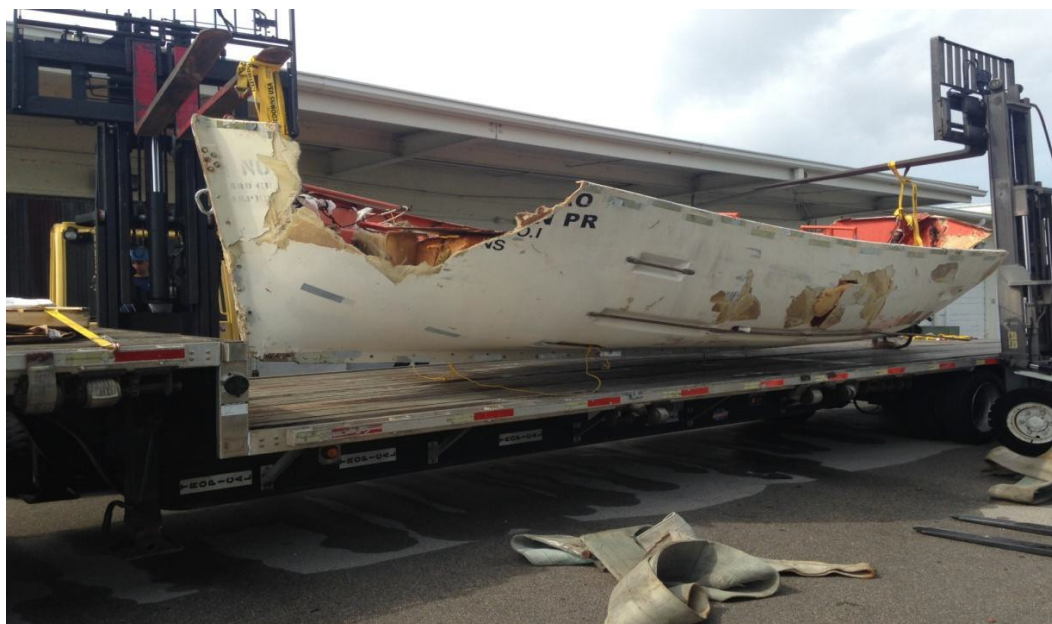
Ilustracja 66. Łódź ratunkowa na sterburcie EL FARO. Widoczne uszkodzenia dziobu na bakburcie łodzi ratunkowej. Fotografia wykonana w Bazie Powietrznej Miami Straży Przybrzeżnej.

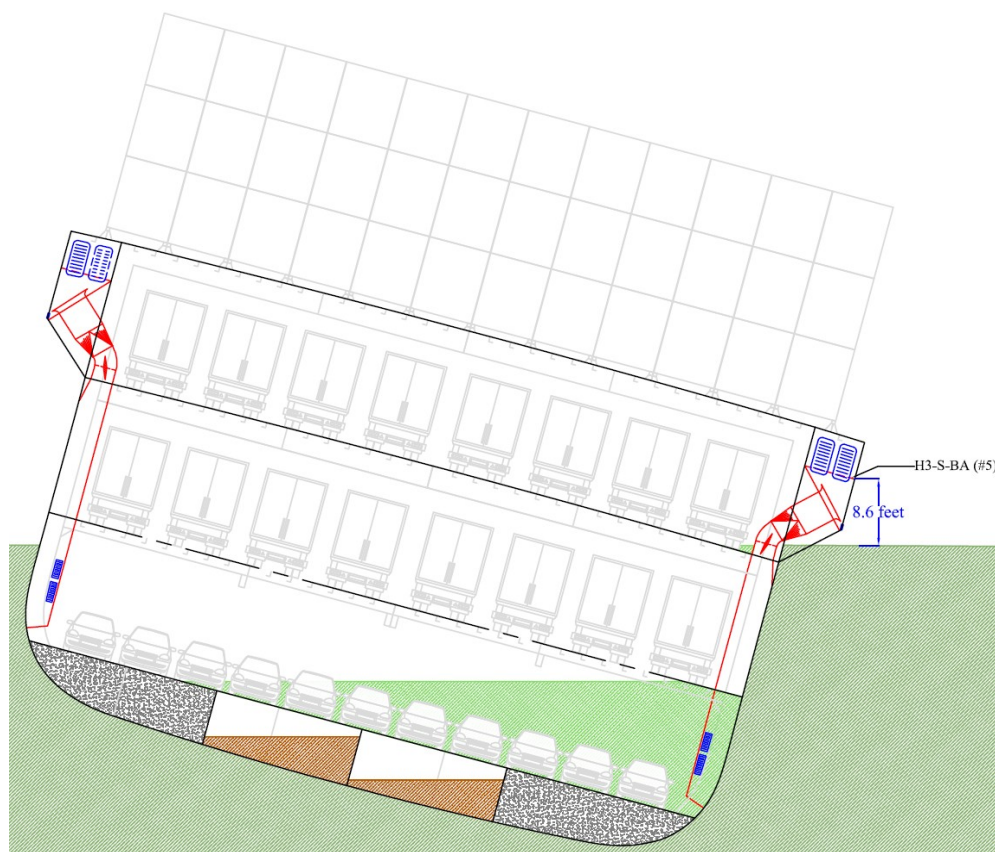
Ilustracja 72. Odcinek na ramie 143 (szyb wentylacyjny ładowni 3) z zalaniem Ładowni 3 w 20% pod kątem przechyłu 15 stopni. Przedstawiono punkt zalania w górnej części przegrody pionowej (rysunek 6-18 sprawozdania MSC).
