**STATEK EL FARO (O.N. 561732)
ZATONIĘCIE I STRATA STATKU
Z ZAGINIĘCIEM 33 OSÓB, KTÓRE ZOSTAŁY UZNANE ZA ZMARŁE,
NA PÓŁNOC OD ACKLINS I CROOKED ISLAND, BAHAMY,
1 PAŹDZIERNIKA 2015 R.**

RAPORT KOMITETU MORSKIEGO

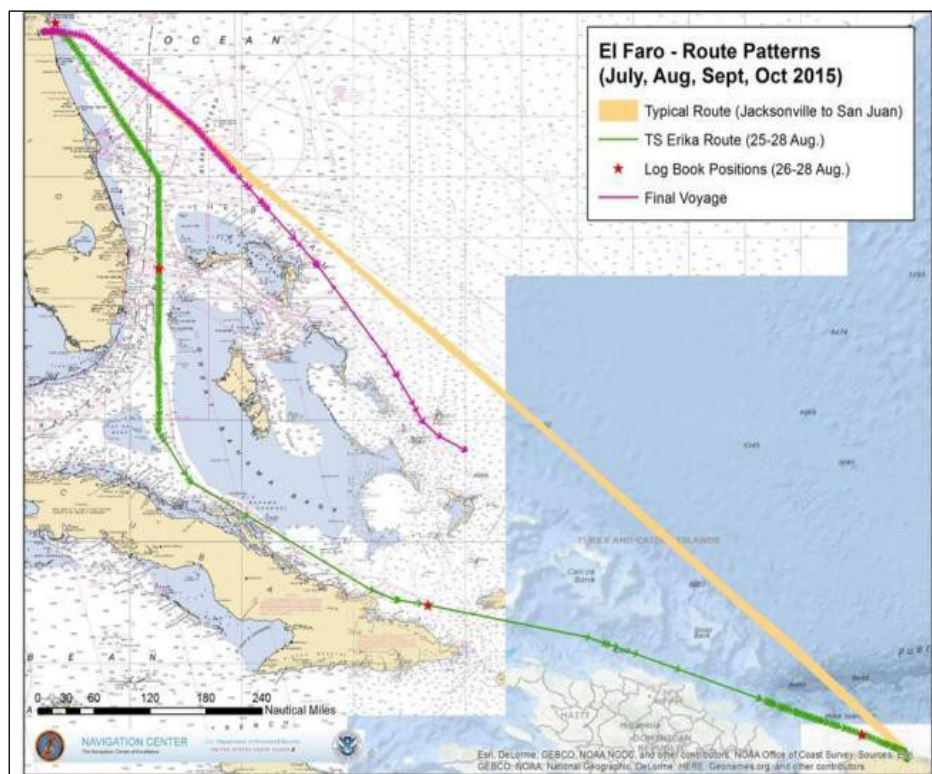
Ilustracja 2. Typowa trasa EL FARO na południe, zejście z trasy podczas burzy tropikalnej Erika i ostatniej trasy podróży.

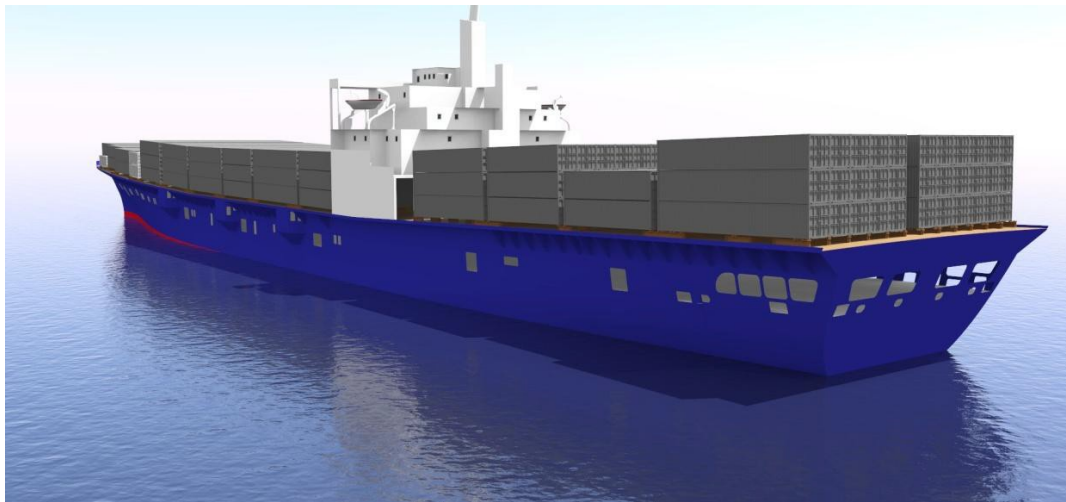
Ilustracja 4. Obraz komputerowy EL FARO pokazujący statek w gotowości do wypłynięcia ze średnim zanurzeniem 30,1 stóp (9,7 m), 0 stopni przechyłu i przegłębieniem w stronę rufy 5,0 stóp (1,52 m). Ilustracja dostarczona przez Centrum Bezpieczeństwa Morskiego USCG.

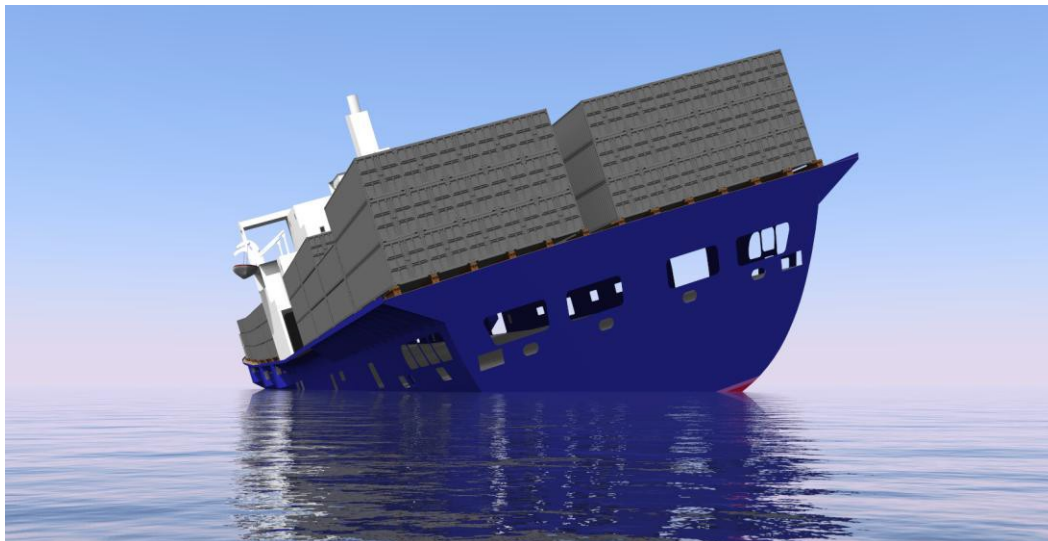
Ilustracja 13. Obraz komputerowy EL FARO pokazujący 18-stopniowy przechył w stronę lewej burty z przegłębieniem w stronę rufy 5,8 stóp (1,76 m) z powodu zalania ładowni 3, szacowanym na 20% i przechylem w wyniku wiatru. Ilustracja dostarczona przez Centrum Bezpieczeństwa Morskiego USCG.

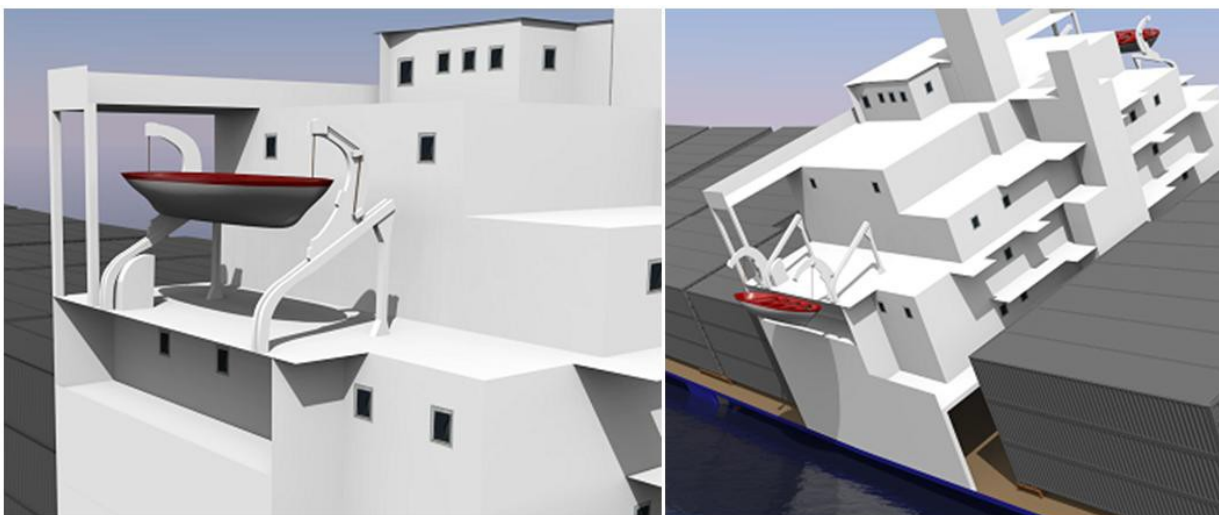
Ilustracja 16. Obraz komputerowy EL FARO. Przy lewej burcie widać łódź ratunkową spuszczaną z EL FARO za pomocą żurawików w normalnej pozycji na równym kilu. Z prawej strony widać łódź ratunkową obniżoną do pokładu ewakuacyjnego z EL FARO o przechyłe 25 stopni w stronę lewej burty. Nie ma dowodów, że załoga rozmawiała na temat użycia łodzi ratunkowych. W pobliżu łodzi ratunkowych przechowywano duże tratwy ratunkowe. Ilustracja dostarczona przez Centrum Bezpieczeństwa Morskiego USCG.

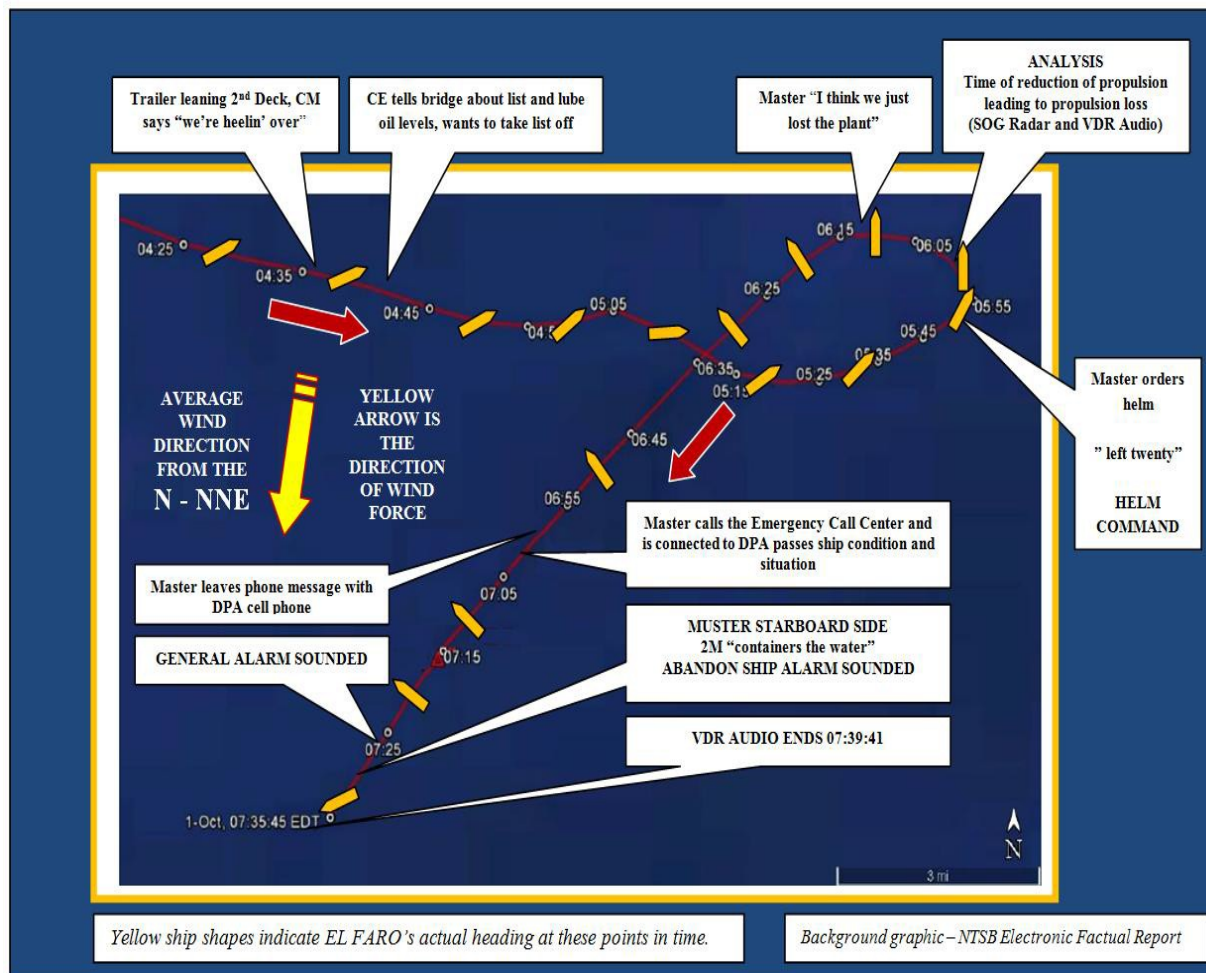
Ilustracja 18. Ilustracja istotnych zdarzeń pomiędzy 4:20 1 października a zatonięciem, pokazujące kierunek i kurs statku nad ziemią

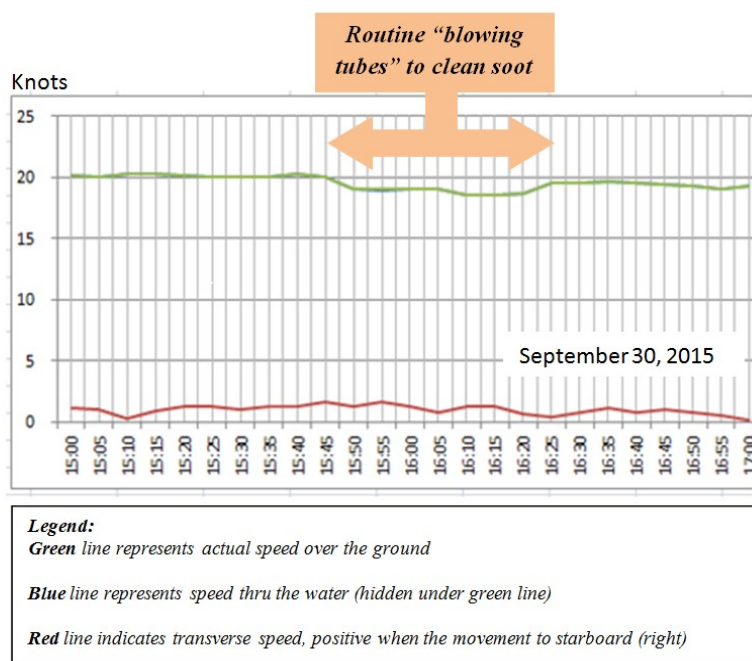
Ilustracja 23. Wykres prędkości EL FARO pokazujący typowe zmniejszenie prędkości

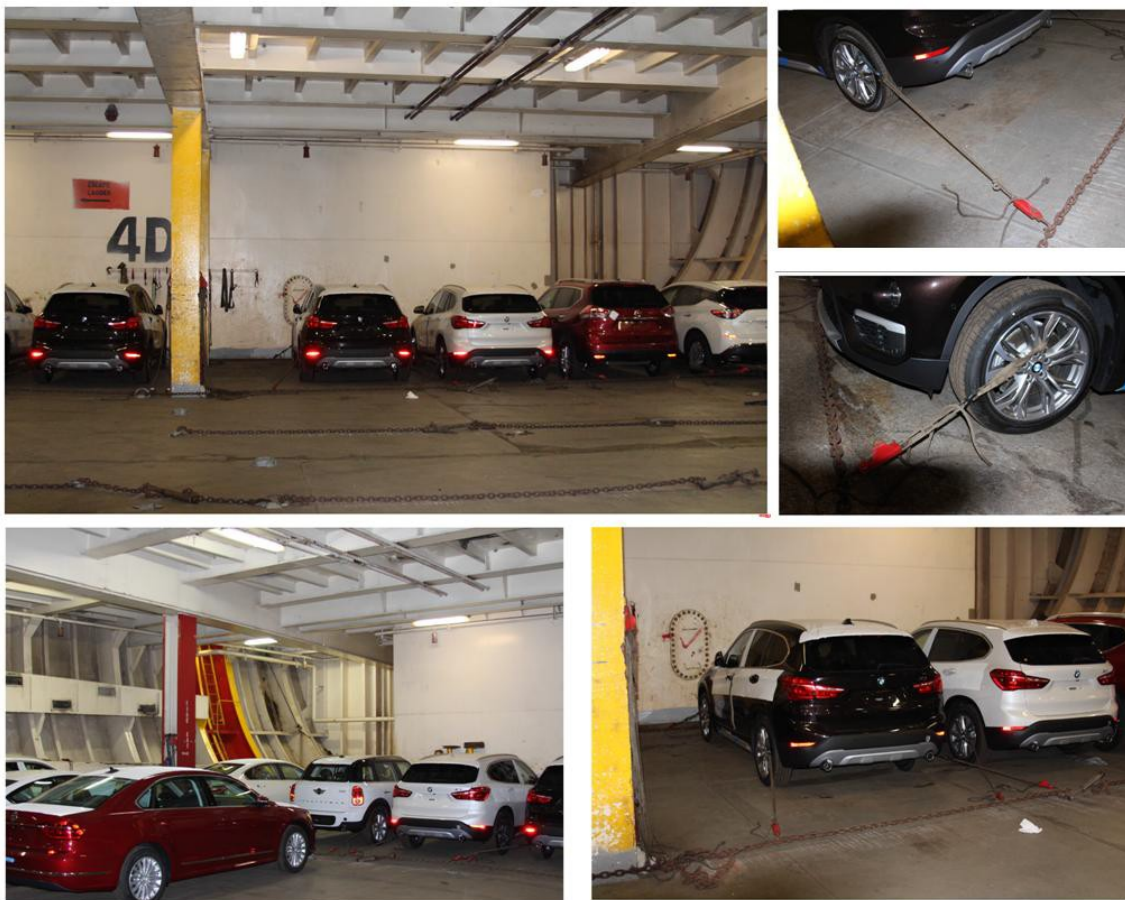
Powyższa ilustracja z CSM pokazuje automatyczne mocowania bezpośrednio połączone z półkami D-ring przymocowanymi do pokładu. Na EL FARO długi łańcuch biegnący poprzecznie był przymocowany do półkoli D-ring pod obu stronach. Automatyczne mocowania były przymocowane do tych łańcuchów, zamiast do pojedynczych półkoli D-ring.

Ilustracja 33. Wybrane zdjęcia Straży Przybrzeżnej z Dowodu MBI 109 pokazujące przykłady przewiązywania pojazdów na pokładzie EL YUNQUE w dniu 1 grudnia 2015 roku.

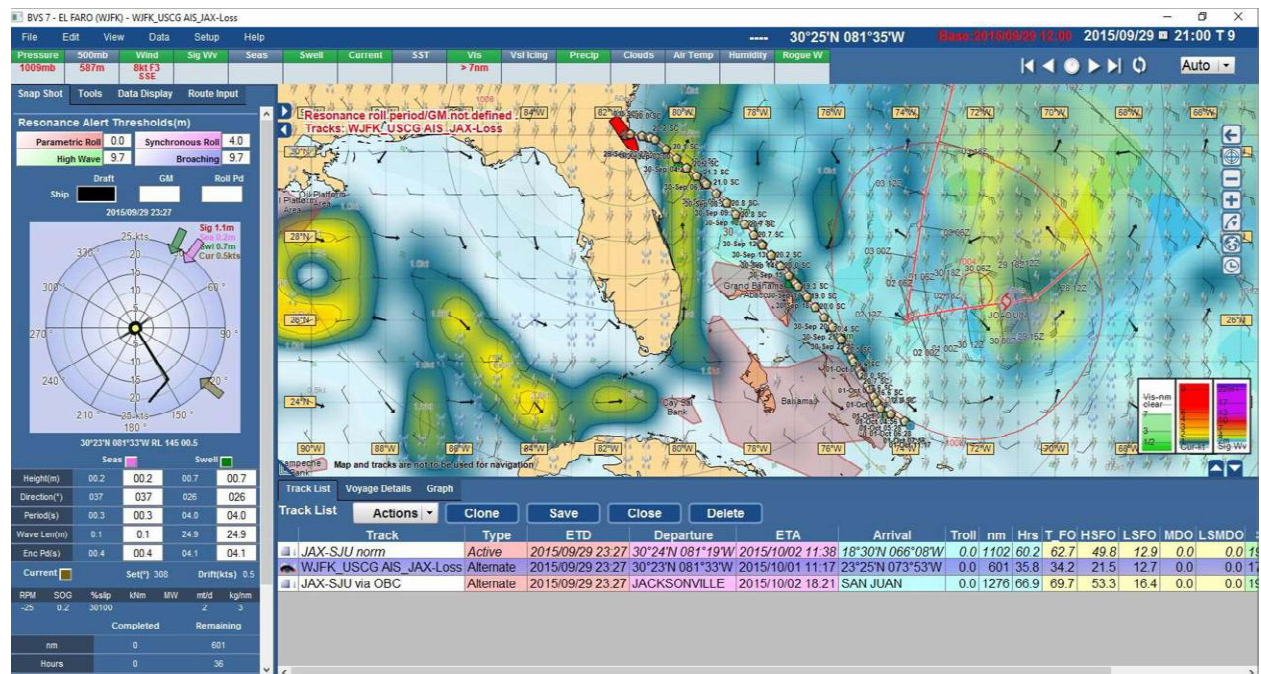
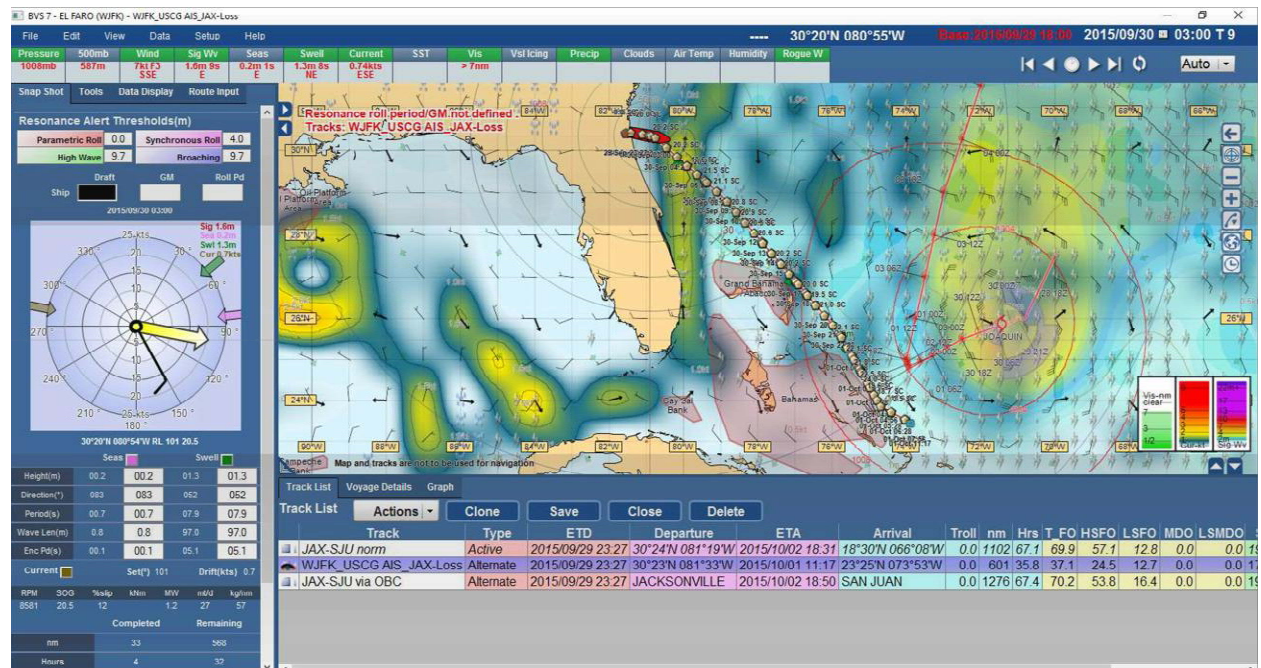
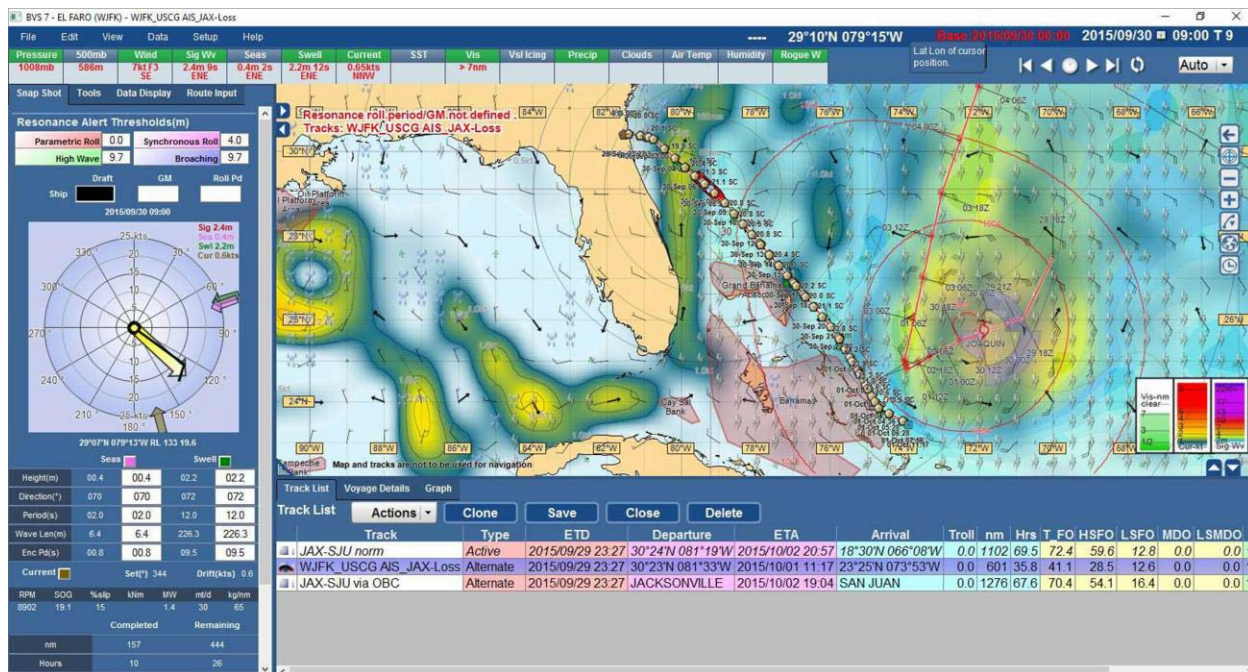
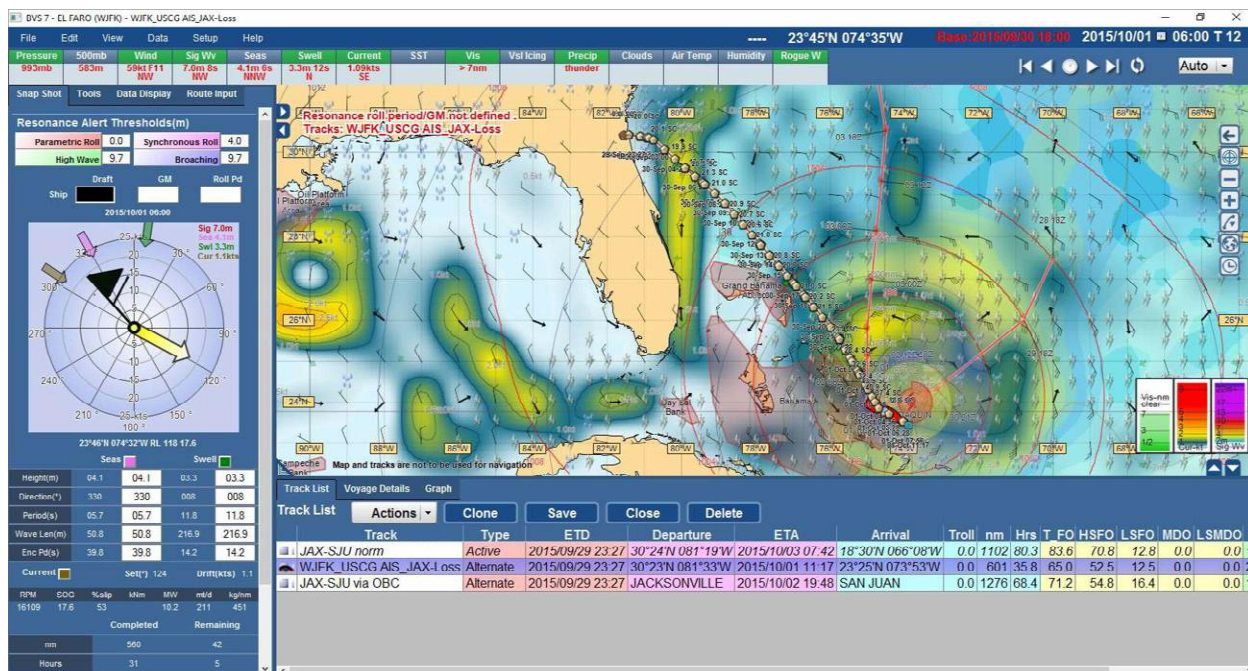
Podczas zeznań z ZWT odkryto, że w jednym pakiecie pogodowym wysłanym w dniu 30 września 2015 roku wystąpił błąd. Komunikat przesłany ok. godziny 09:00 czasu Zulu (godzina 05:00 EDT) zawierał tę samą warstwę prognozy i informacji NHC, co poprzedni pakiet pogodowy wysłany o godzinie 03:00 czasu Zulu (godzina 23:00 EDT) w dniu 29 września 2015 roku. Pakiet pogodowy z godziny 03:00 czasu Zulu zawierał

prognozę i informację NHC opublikowaną o godzinie nominalnej 21:00 czasu Zulu w dniu 29 września 2015 roku. Ten błąd oznaczał, że pakiet pogodowy DVS z godziny 09:00 czasu Zulu wysłany do EL FARO w dniu 30 września 2015 wciąż zawierał prognozę i informacje NHC sprzed 12 godzin. Niemniej informacja pogodowa z godz. 09:00 czasu Zulu ze zduplikowaną prognozą NHC zawierała poprawnie zaktualizowane dane modelu oceanograficznego i atmosferycznego wygenerowane przez AWT.²³³ Błędnie powtórzona prognoza o huraganie jest widoczna na powyższych grafikach.

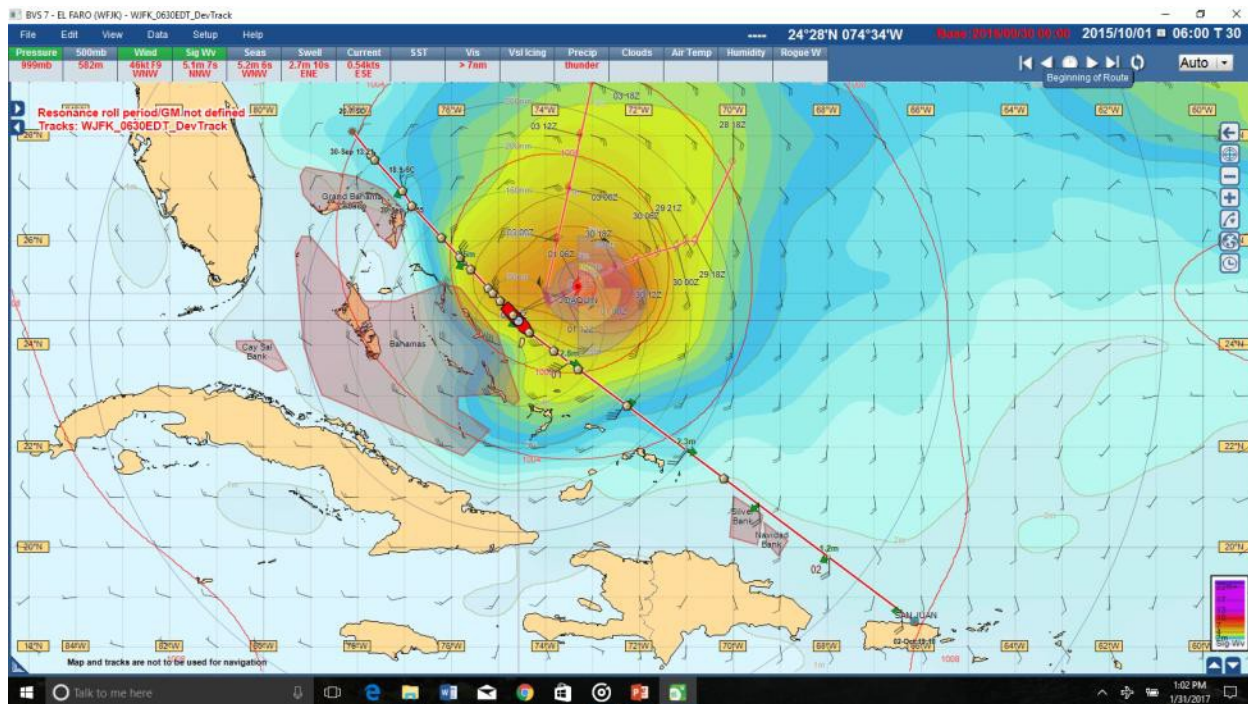
Od ok. godziny 06:14 w dniu 30 września 2015 C/M i Kapitan omawiali pogodę i prawdopodobnie zmienili trasę EL FARO.²³⁴ Wybrana trasa przewidywała dwa punkty nawigacyjne, punkt „Alpha” i punkt „Bravo”. Opracowana w taki sposób trasa została wprowadzona do systemu BVS. Poniższy zrzut ekranu z systemu BVS przedstawia nową trasę wraz z prognozą pogody, która została pobrana o godzinie 06:08 w dniu 30 września 2015 roku. Był to pakiet danych prognostycznych BVS, który został udostępniony Kapitanowi i C/M w czasie, w którym wybierali punkty nawigacyjne „Alpha” i „Bravo”. Prognozowany tor Cyklonu Tropikalnego zilustrowany w tym pakiecie dostarczonym do EL FARO jest raportem zduplikowanym, obrazującym prognozę NHC z godziny 17:00 w dniu 29 września 2015 roku.

Ilustracja46. Zrzut ekranu z systemu BVS skorygowanej trasy EL FARO wraz z prognozą pogody pobraną o godzinie 6:08 w dniu 30 września 2015 roku.

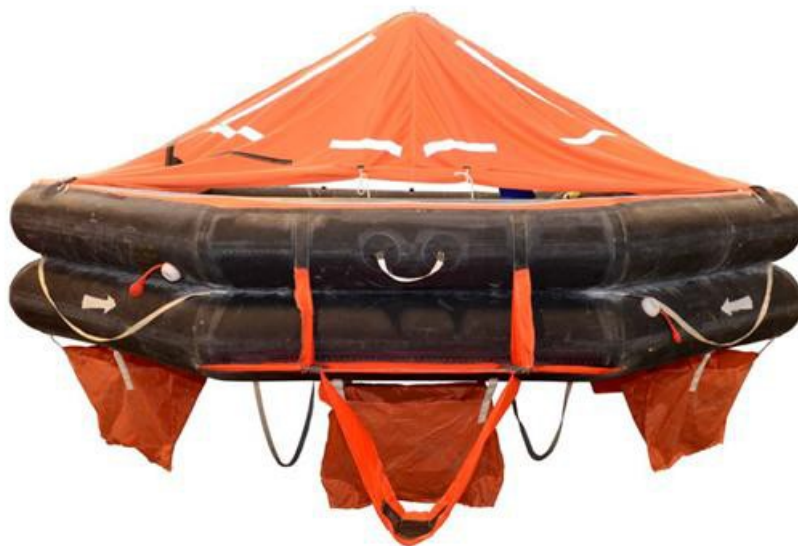
Ilustracja 49. 25-osobowa tratwa ratunkowa Viking typu jak na EL FARO.

Statek EL FARO był wyposażony w jedną 6-osobową tratwę ratunkową z przodu i dwie 25-osobowe tratwy znajdujące się na pokładzie, z którego wchodzi się do łodzi ratunkowych, blisko łodzi ratunkowych. Trzy tratwy znajdowały się w kołyskach z hydrostatycznymi mechanizmami zwalnającymi, które pozwalają na automatyczne spuszczenie i nadmuffanie tratwy w przypadku tonięcia statku. Tratwy były wyposażone w samonadmuffający się daszek, worki balastowe pod kadłubem, drabinę do wchodzenia, kotwicę i sprzęt ratowniczy. Worki balastowe pod kadłubem tratwy zostały zaprojektowane tak, aby pomóc w stabilizacji tratwy po rozpoczęciu korzystania z niej. Tratwy te mogły być zwalniane automatycznie w przypadku tonięcia statku lub ręcznie przez przytrzymanie przymocowanego faleń, wrzucenie tratwy do wody i pociągnięcie faleń. Faleń mocuje tratwę do miejsca wejścia na pokład do momentu wejścia na nią. W spokojnym i stabilnym otoczeniu drabinka linowa do wsiadania jest używana przez załogę do wspinania się z miejsca wchodzenia na pokład do miejsca, w którym załoga będzie wchodzić do tratwy. Po wejściu na pokład faleń została przecięta lub spuszczone a tratwa oddryfowała od statku lub, w idealnych warunkach, została odholowana od niego za pomocą napędzanej silnikiem Diesla łodzi ratunkowej.

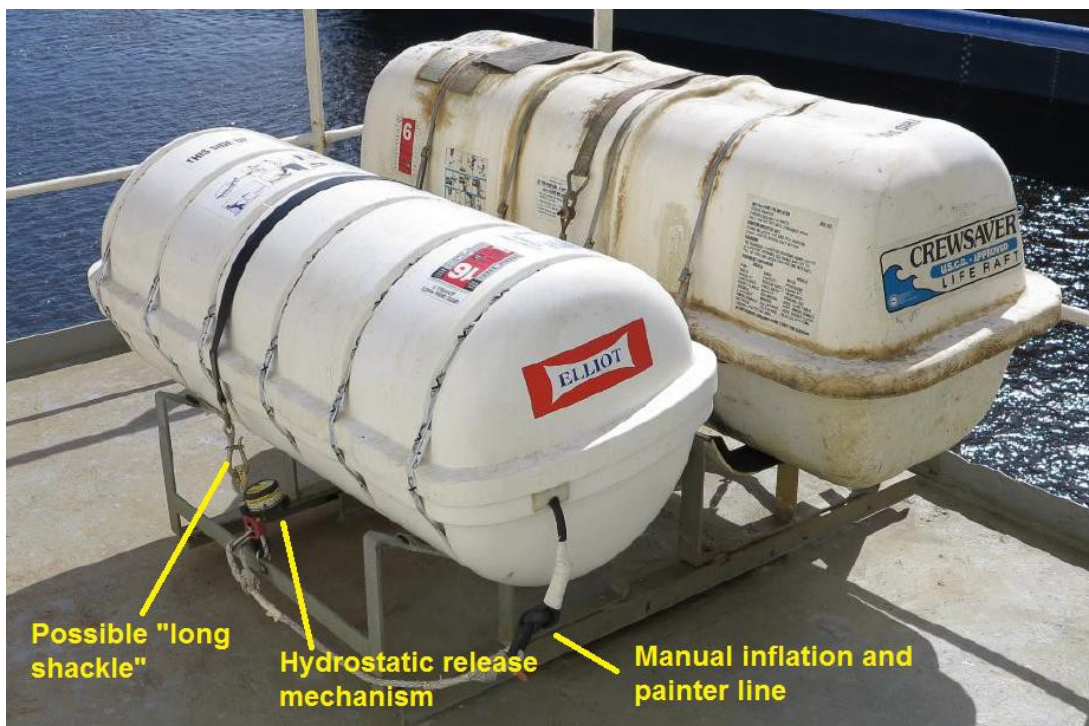
Oprócz wymaganych tratw, na EL FARO znajdowały się dwie dodatkowe tratwy 25-osobowe w kołyskach lub przywiązane do relingów przy pokładzie łodzi.³⁴⁸ Dodatkowe tratwy zostały umieszczone na statku EL FARO po problemach z podstawą pokładu żurawików odkrytych na EL YUNQUE w połowie lata 2015 r.. Gdy EL FARO odpływał z Jacksonville w dniu 29 września 2015 r., te dodatkowe tratwy były wciąż na jego pokładzie.

Ilustracja 50. Wymagana 25-osobowa tratwa ratunkowa na bakburcie statku EL YUNQUE. Rysunek przedstawia rozmieszczenie tratw i hydrostatyczny mechanizm zwalnający.

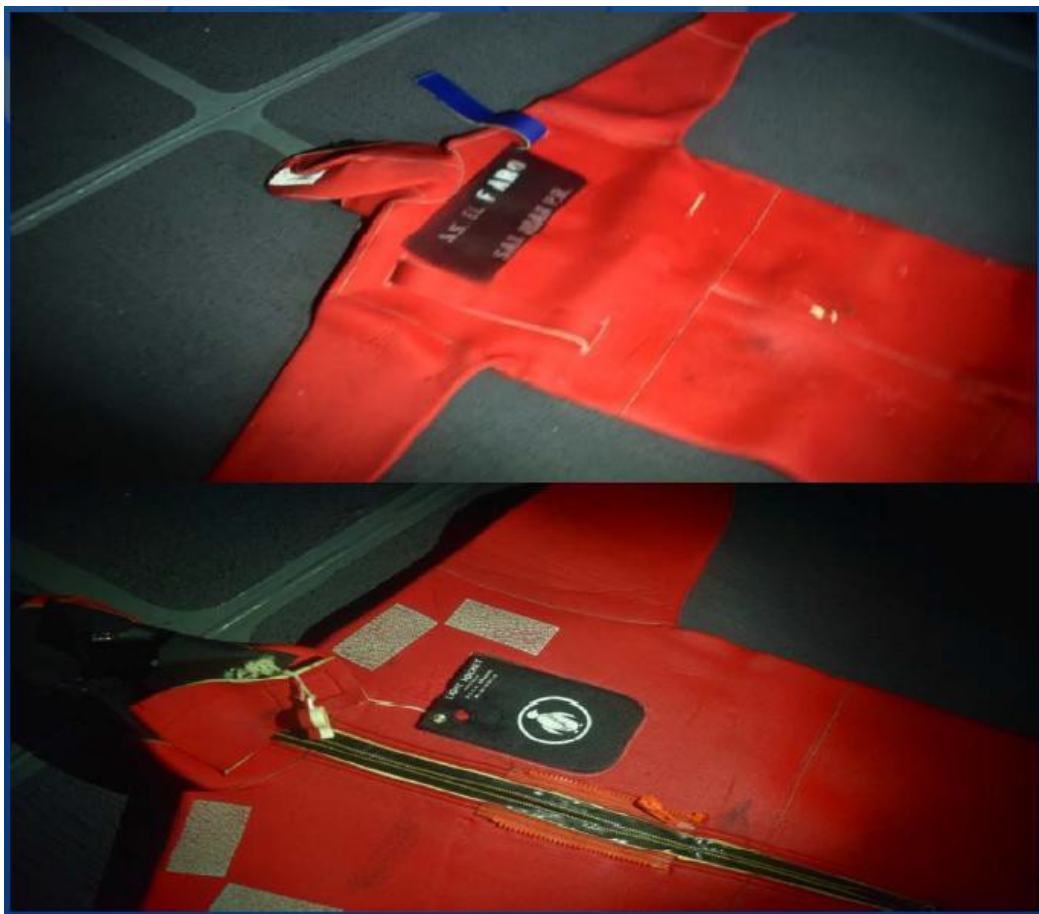
W czasie misji poszukiwawczo-ratowniczej znaleziono trzy skafandry miękkie ze statku EL FARO. W jednym z unoszących się na morzu skafandrów znajdowały się szczątki zmarłego członka załogi, których nie udało się zlokalizować ani odzyskać. Dalsze szczegóły dotyczące tego skafandra omówiono w rozdziale „Operacje Poszukiwawczo-Ratownicze” niniejszego sprawozdania. Dwa pozostałe puste skafandry miękkie, znalezione na powierzchni, wylowiono i wyciągnięto na brzeg. Jeden z wyciągniętych skafandrów był nieuszkodzony. Drugi natomiast miał duże rozdarcie w talii z przodu po prawej stronie, rozciągające się od zamka do boku skafandra. Dwa wyciągnięte skafandry zostały wyprodukowane w czerwcu 1985 roku.

Ilustracja 51. Jeden z dwóch skafandrow miękkih wyłowionych w czasie poszukiwań EL FARO.

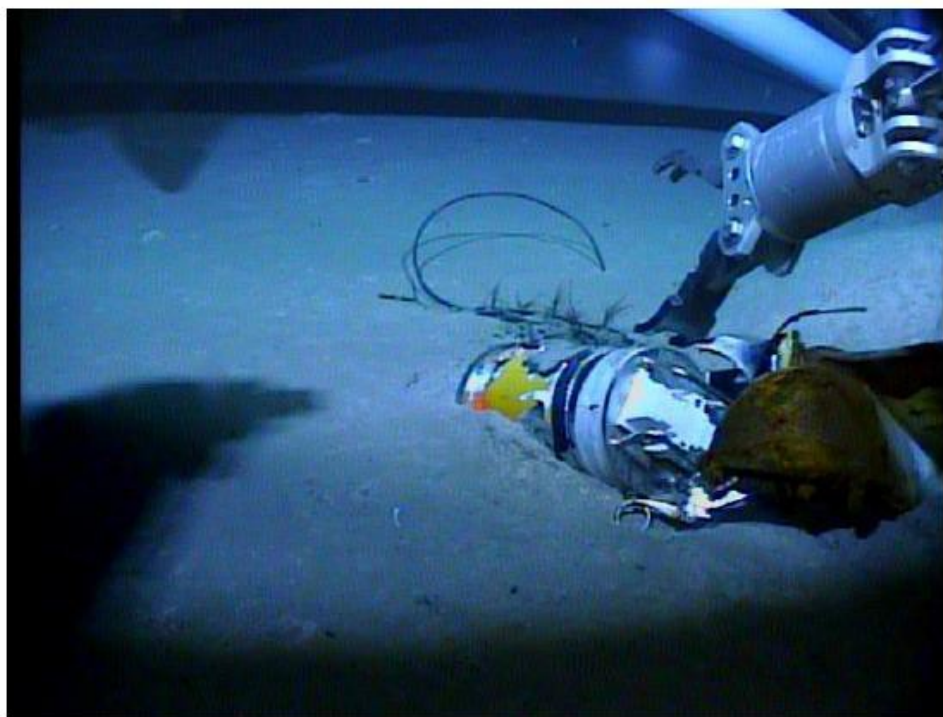
Ilustracja 63. Rama manipulacyjna zdalnie kierowanego pojazdu podwodnego ustawiona nad kapsułą S-VDR EL FARO na dnie morza przed odzyskaniem kapsuły (źródło: Kierownik ds. Ratowania Sprzętu Marynarki Stanów Zjednoczonych).

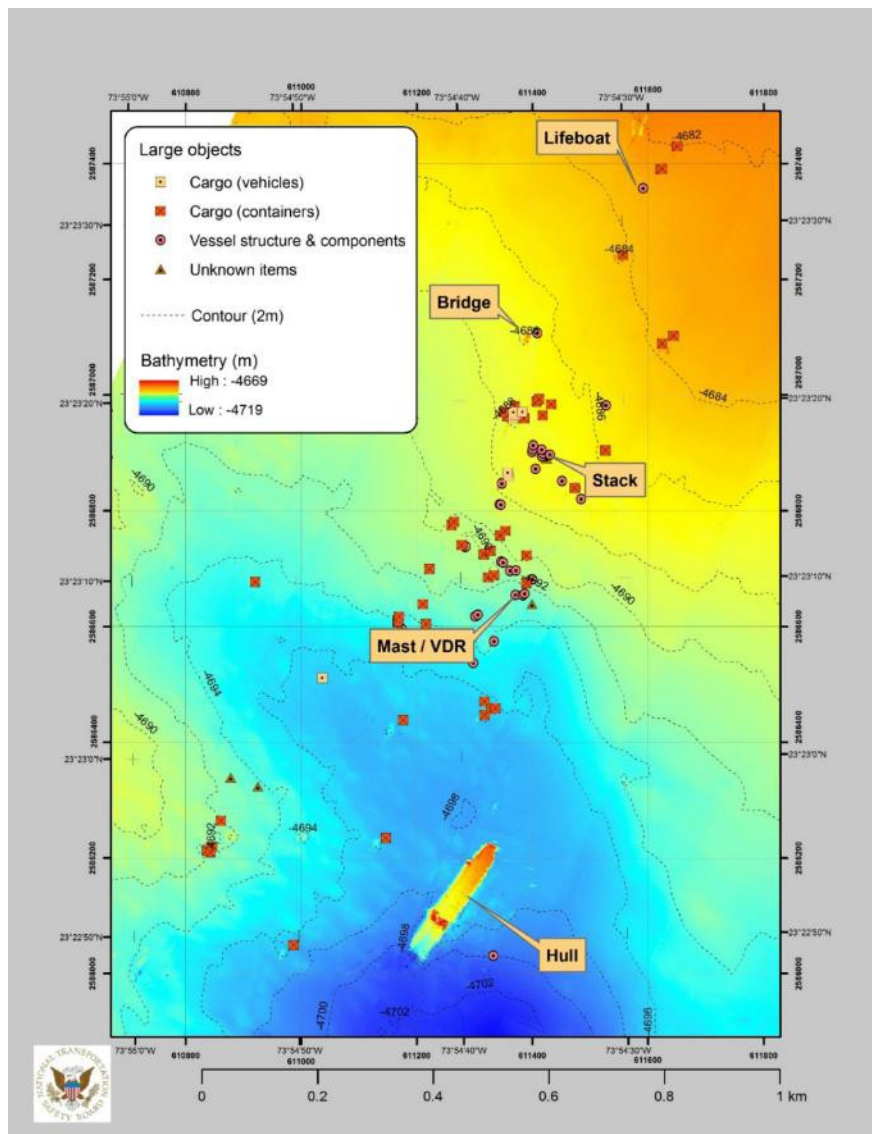
Ilustracja 64. Kompozytowa mapa pola szczątków EL FARO (odtworzona na podstawie sprawozdania rzeczowego Grupy Architektury Morskiej NSTB).

Przestrzeń kwaterunkowa na statku, zwana „domem”, jest częściowo nienaruszona, a większość konstrukcji pozostaje przymocowana do kadłuba. Mostek nawigacyjny oddzielił się od reszty statku i znaleziono go na północ od statku, co zaznaczono na ilustracji nr 64. Konstrukcja mostka nawigacyjnego została uszkodzona, ale wylądowała w pozycji pionowej i konstrukcyjnie była nienaruszona na dnie morza, około pół mili od kadłuba. Pokładu, na którym znajdowały się prywatne kabiny i biura dla starszych oficerów, bezpośrednio pod mostkiem, brakuje, a grodzie tej części nadbudówki są porzucane wokół wraku. Reszta pokładów nadbudówki wciąż trzymała się kadłuba wraz z osprzętem statku, w tym z żurawikami łodzi ratunkowych, drabinkami i przedziałami. Na pionowej powierzchni zewnętrznej części przestrzeni kwaterunkowej, na bakburcie statku, w pobliżu kołyski łodzi ratunkowej znajdowały się trzy duże, zauważalne zarysowania w kształcie łuków. Zewnętrzna powierzchnia pionowa po stronie sterburty przestrzeni kwaterunkowej nie ma podobnych uszkodzeń, a żurawiki łodzi ratunkowej po stronie sterburty nie odniosły tak dużych uszkodzeń, jak te po stronie bakburty.

W poszyciu kadłuba było widać kilka pęknięć, z czego najbardziej zauważalne w okolicach przestrzeni międzywęgowej 16 na ramie 200. To pęknięcie, które miało maksymalną szerokość trzech stóp, rozciągało się od linii osadu do głównego pokładu, a następnie ciągnęło się dalej w poprzek głównego pokładu statku.

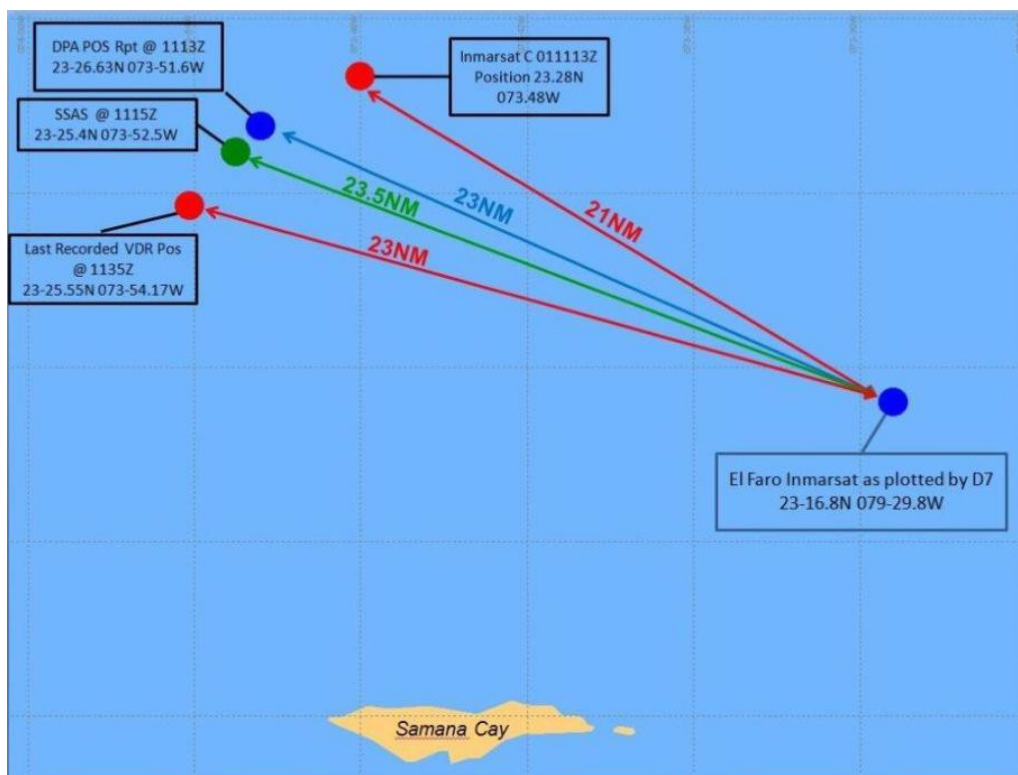
SS.ss. System SAROPS nie widzi różnicy pomiędzy dziesiątkami stopni czy minutami w tym formacie.⁴¹⁹ Stany Zjednoczone uznają format w postaci stopni i stopni dziesiętnych,⁴²⁰ a konwersja współrzędnych na ten format należy do obowiązków marynarzy wachtowych podczas wprowadzania ich do systemu SAROPS.

ilustracja 67. Nakres z alarmu elektronicznego D7CC SAROPS. Położenie wprowadzone do systemu SAROPS (wyświetlane po prawej) znajdowało się ponad 20 mil morskich od ostatniej rzeczywistej znanej lokalizacji EL FARO.
